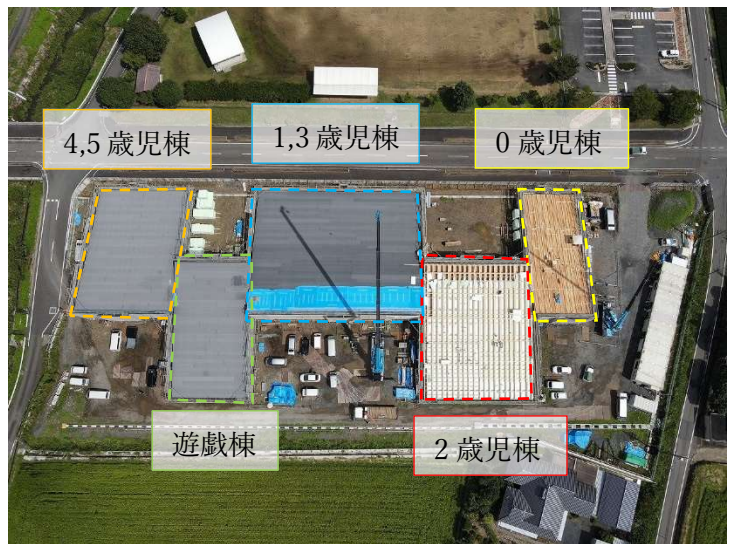
こども園真上から撮影

2歳児棟…断熱材敷設

0歳児棟…CLT建て方工事
